# CHOREY

La commune de Chorey-les-Beaune s'étend sur 6 kilomètres carrés au nord-est de Beaune dont elle est distante de 3 kilomètres environ. La population de la commune s'élève à 472 habitants selon les chiffres de l'INSEE (2007). Le village est encadré à l'est par le Bois de l'Eprenot. Traversé par deux rues principales et quelques petites rues parallèles, la commune présente un tissu urbain assez dense en coeur de village et plusieurs zones d'étalement urbain au nord-ouest et au sud-ouest. Chorey-lès-Beaune présente une forme urbaine contenue autour des principaux axes de communication du centre-bourg. Le tissu urbain y est dense et continu dans le noyau historique (constructions mitoyennes en alignement sur rue, avec toutefois une aération du tissu par l'implantation d'ensemble sur cours et un parcellaire viticole qui s'incère dans l'espace urbain). La forme urbaine apparaît quelques fois plus diffuse de part les extensions sous forme de pavillonnaire en marge du centre historique provoquant le mitage des espaces agricoles.

- Patrimoine bâti, croix, monuments
- Espaces publics, entrées de ville, séquences urbaines
- Cabottes, meurgers, murets

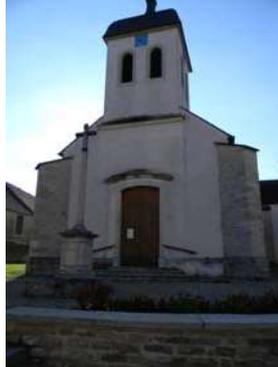
N° 412

Dénomination: église

Titre courant: **église paroissiale Saint-Luc**

Commentaire descriptif: Eglise de plan en croix latine implantée sur un parvis accessible depuis la rue par un escalier. Toit à longs-pans couverts de tuiles plates. Bâtiment édifié en moellons de pierre enduits. Contreforts massifs sur les façades. Façade nord surmontée d'une tour clocher carrée. Façades percées de baies rectangulaires ou en plein cintre et d'un oculus. Tour clocher percée de baies en plein cintre à abat-son. Sur le parvis de l'église, croix sur piedestal en pierre, portant la date de 1841.

Diagnostic: Seul édifice religieux de la commune.

Etat	<input checked="" type="checkbox"/>	Bon état apparent	<input checked="" type="checkbox"/>	Bon niveau (authenticité)
	<input type="checkbox"/>	Menacé	<input type="checkbox"/>	Remanié
	<input type="checkbox"/>	Vestiges	<input type="checkbox"/>	Dénaturé

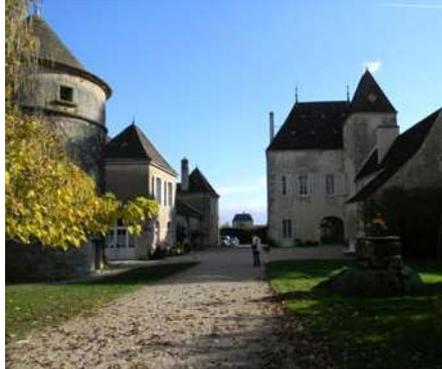
N° 413

Dénomination: château

Titre courant: **château de Chorey-lès-Beaune ; Germain propriétaire - viticulteur**

Commentaire descriptif: Le château de Chorey-lès-Beaune est implanté au sein d'une vaste parcelle comprenant à l'ouest les bâtiments entourés sur une partie de fossés mouillés et un jardin aménagé entouré de vignes à l'est. Une allée centrale permet d'accéder au château depuis la rue Jacques Germain. Les bâtiments du château se compose au sud d'un édifice de plan en L formé d'un pavillon principal de plan rectangulaire avec une tour carrée flanqué d'une aile rectangulaire en retour, au nord d'un bâtiment de communs, de deux tours isolées au nord-ouest et au sud-ouest et d'un colombier situé à l'ouest entre les communs et une des tours. Le bâtiment en L, comprend un rez-de-chaussée et un à deux étages. Toit à croupes sur la partie principale, toit en pavillon sur la tour et toit à longs-pans sur l'aile en retour ; l'ensemble des toitures étant couvertes de tuiles plates, dont certaines plombifères. Le bâtiment est édifié en maçonnerie enduite. Les façades sont percées de baies rectangulaires, à linteaux délardés ou en plein cintre et d'oculi. Les communs, composés d'une partie centrale rectangulaire encadrée de deux pavillons en avancée, comprend un rez-de-chaussée et un étage. Toit à longs-pans sur le corps central et en pavillon sur les avancées, couverts de tuiles plates, dont certaines plombifères. Le bâtiment est édifié en maçonnerie enduite. Les façades sont percées de baies rectangulaires et en plein cintre et de portes charretières. Les deux tours isolées et le colombier présentent une mise en oeuvre identique : de plan circulaire, ces édifices sont édifiés en moellons de pierre enduits, couverts de toits en poivrière de tuiles plates. La parcelle est ceinte d'un mur en moellons de pierre surmonté de laves.

Diagnostic: L'ensemble des bâtiments constituant le château de Chorey-lès-Beaune relève de différentes époques de construction et présente donc un intérêt architectural et historique certain.

Etat	<input checked="" type="checkbox"/>	Bon état apparent	<input checked="" type="checkbox"/>	Bon niveau (authenticité)
	<input type="checkbox"/>	Menacé	<input type="checkbox"/>	Remanié
	<input type="checkbox"/>	Vestiges	<input type="checkbox"/>	Dénaturé

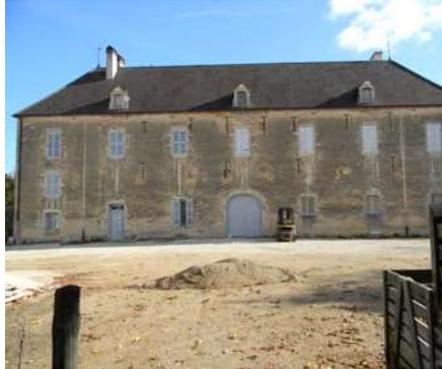
N° 414

Dénomination: établissement vinicole

Titre courant: **établissement vinicole dit domaine Sylvain Loichet producteur**

Commentaire descriptif: Propriété composée de deux bâtiments implantés au nord et à l'est d'une cour commune, donnant sur la rue d'Aloxe-Corton. Vaste bâtiment à l'est, de plan rectangulaire, comprenant un rez-de-chaussée et deux étages dont un de comble. Toit à croupes couvert de tuiles plates avec lucarnes en arc segmentaire. Bâtiment édifié en moellons de pierre enduits. Façades à sept travées percées de baies à linteau délardé. Travée centrale du rez-de-chaussée percée d'une porte charretière fermée par une porte à deux vantaux en bois. Bâtiment au nord, de plan rectangulaire, de plain-pied couvert d'un toit à longs-pans de tuiles plates. Edifice en moellons de pierre enduit. Baies rectangulaires ou à linteau délardé et portes charretières à encadrement en pierre.

Diagnostic: Bâtiment principal au nord présentant un beau volume, une mise en oeuvre soignée et un ordonnancement sobre mais étudié. L'édifice a préservé ses caractéristiques architecturales d'origine, qui ne semblent pas véritablement s'apparenter à une fonction agricole.

<input checked="" type="checkbox"/>	Bon état apparent	<input checked="" type="checkbox"/>	Bon niveau (authenticité)
<input type="checkbox"/>	Menacé	<input type="checkbox"/>	Remanié
<input type="checkbox"/>	Vestiges	<input type="checkbox"/>	Dénaturé

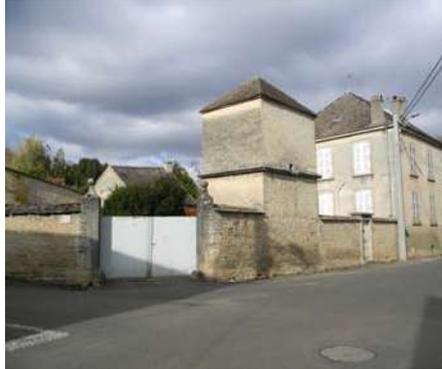
N° 415

Dénomination: ensemble d'édifices à cour commune

Commentaire descriptif: Propriété composée d'un bâtiment de communs, de plan rectangulaire, avec extension accolée à l'angle nord-est, implanté le long de la rue Alexandre Tollot, d'une tour carrée prise dans le mur de clôture le long de la rue de l'Eglise (peut-être un pigeonnier) et d'une maison d'habitation au nord de la tour, également implantée le long de la rue de l'Eglise. Communs comprenant un rez-de-chaussée et deux étages. Toit à longs-pans couvert de tuiles plates. Bâtiment édifié en moellons de pierre apparents. Baies rectangulaires à et porte charretière à linteau en bois de charpente. Tour carrée - ou pigeonnier - édifiée en moellons de pierre enduits couvert d'un toit en pavillon de tuiles plates. Maison de plan rectangulaire, comprenant un rez-de-chaussée surélevé et deux étages. Toit à croupes couvert de tuiles plates avec tabatières. Maison édifiée en maçonnerie enduite. Baies en arc segmentaire. La baie centrale du second niveau de la façade sur jardin est pourvue d'un balcon à garde-corps en fer-forgé. A l'ouest de la propriété, vaste jardin arboré. L'ensemble est ceint d'un mur en moellons de pierre surmonté de laves. La propriété est accessible par un portail d'entrée composé de piliers en pierre ornés d'une boule, situé à l'angle des rues de l'Eglise et Alexandre Tollot. Une porte piétonne est aménagée dans le mur de clôture entre le pigeonnier et la maison.

Diagnostic: Bel exemple de propriété typique du 19e siècle avec imposante maison de maître, pigeonnier, communs et vaste jardin arboré, présentant un ensemble de bâtiments bien préservés, ayant conservé leur authenticité d'origine.

<input checked="" type="checkbox"/>	Bon état apparent	<input checked="" type="checkbox"/>	Bon niveau (authenticité)
<input type="checkbox"/>	Menacé	<input type="checkbox"/>	Remanié
<input type="checkbox"/>	Vestiges	<input type="checkbox"/>	Dénaturé

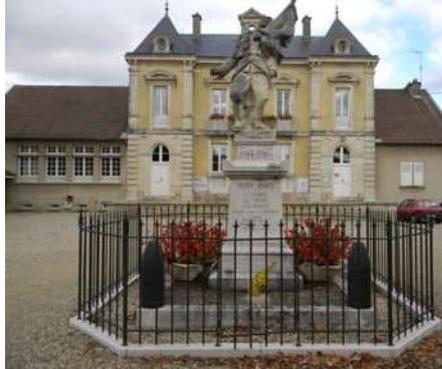
N° 416

Dénomination: monument aux morts

Commentaire descriptif: Sculpture en pierre, représentant un soldat mourant portant un drapeau, reposant sur un piédestal gravé des noms des soldats de la commune morts au cours des guerres de 1914-1918 et 1939-1945. Le socle du monument est encadré de quatre piliers en forme d'obus. L'ensemble est ceint d'une petite grille métallique à portillon.

Diagnostic: Intérêt historique.

Etat	<input checked="" type="checkbox"/>	Bon état apparent	<input checked="" type="checkbox"/>	Bon niveau (authenticité)
	<input type="checkbox"/>	Menacé	<input type="checkbox"/>	Remanié
	<input type="checkbox"/>	Vestiges	<input type="checkbox"/>	Dénaturé

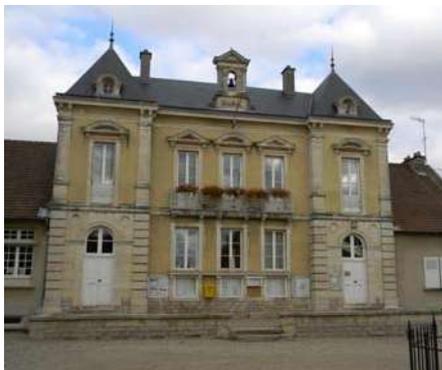
N° 417

Titre courant: **mairie-école**

Commentaire descriptif: Bâtiment de plan rectangulaire précédé d'une esplanade, comprenant un rez-de-chaussée surélevé et deux étages dont un de comble. Deux travées en avant-corps à l'est et à l'ouest des façades nord et sud. Toit du corps de bâtiment central à deux versants. Toits des avant-corps à croupe percés d'oeils-de-boeuf. Toiture couverte de tuiles en ardoise avec épis de faîtage à chaque angle. Murs en maçonnerie enduite avec soubassement en appareil de pierres jointoyées. Chaînes d'angle en pierre de taille à bossage et pilastres au premier étage. Au rez-de-chaussée, les avant-corps sont en pierre de taille avec portes en plein cintre à deux vantaux, imposte vitré et voussure, précédées d'un petit perron. Les autres baies sont rectangulaires. Au premier étage, les baies sont surmontées de frontons triangulaires ou cintrés. Balcon filant sur les trois travées centrales. Un clocheton surplombe la construction et porte l'inscription « MAIRIE ».

Diagnostic: Edifice marquant particulièrement le paysage urbain par un traitement architectural d'inspiration classique et une ornementation recherchée qui permettent d'en identifier sa fonction. L'esplanade en fait un élément repérable dans l'aménagement urbain (représentatif d'une typologie appliquée à la construction des mairies de la fin du 19e siècle / début 20e siècle).

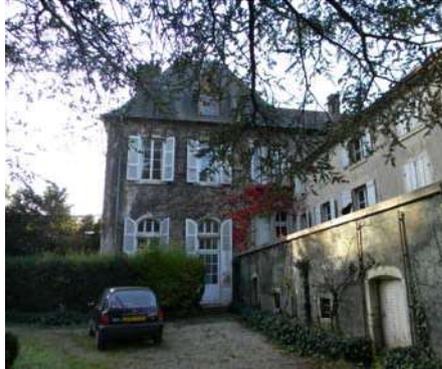
N° 419

Titre courant: **établissement vinicole dit domaine Goud de Beaupuis**

Commentaire descriptif: Domaine se composant d'une demeure bourgeoise et d'un imposant cuvier. Ensemble implanté au sein d'un parc arboré. Demeure de plan rectangulaire implantée entre cour et jardin, comprenant une cave semi-enterrée, un rez-de-chaussée surélevé et un étage. Toit à croupes couvert de tuiles plates. Murs en maçonnerie enduite. Baies rectangulaires à encadrement en pierre. Cave ou cellier semi-enterré(e) faisant saillie sur la façade d'entrée et créant un palier filant sur les travées centrales du rez-de-chaussée. Palier ceint d'un garde-corps en fer forgé et accessible par deux escaliers. Sur la façade sud, le cellier en avancée permet de créer une terrasse au rez-de-chaussée, accessible par un escalier encadré de balustres en pierre. Un jardin arboré s'étend au sud de la parcelle.

Diagnostic: Ensemble agricole présentant une belle cohérence architecturale, avec son imposante cuverie marquant fortement l'espace urbain. Peu remanié, cet ensemble a préservé ses caractéristiques et sa fonction d'origine. Demeure bourgeoise de la période Directoire, présentant des caractéristiques architecturales sobres. Par son volume, mis en valeur au sein d'une parcelle arborée, et ses éléments architecturaux bien préservés, cet édifice constitue un élément important du paysage architectural de la commune.

<input checked="" type="checkbox"/>	Bon état apparent	<input checked="" type="checkbox"/>	Bon niveau (authenticité)
<input type="checkbox"/>	Menacé	<input type="checkbox"/>	Remanié
<input type="checkbox"/>	Vestiges	<input type="checkbox"/>	Dénaturé

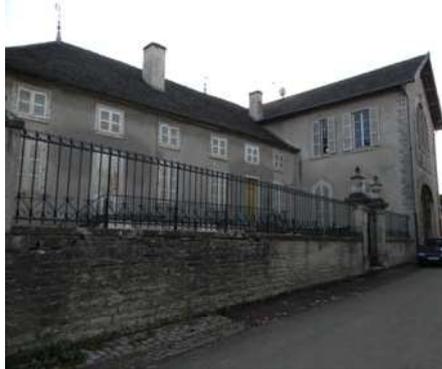
N° 420

Titre courant: **cuvierie ; domaine Goud de Beaupuis**

Commentaire descriptif: Cuvierie de plan rectangulaire, implantée perpendiculairement à la rue et accoté à la façade ouest de la maison. Bâtiment comprenant un rez-de-chaussée et deux étages. Toit à longs-pans sur la partie nord couvert de tuiles plates et en pavillon sur la partie sud couvert d'ardoises et percé de lucarnes à fermette débordantes et de chatières. Cuvierie édifiée en moellons de pierre enduits ou apparents sur la façade sur rue, avec soubassement en petit appareil de pierres calcaires. Baies rectangulaires ou en plein cintre à encadrement en pierre, baie triple en plein cintre et vaste porte charretière à encadrement en pierre. Cour ceinte d'un mur en moellons de pierre surmonté de grille, accessible par un portail d'entrée en fer forgé encadré de piliers en pierre.

Diagnostic: Edifice particulièrement intéressant de par son imposant volume, inhabituel pour ce type de bâtiment (cuvierie). Son gabarit marque fortement le paysage urbain de ce village aux rues et ruelles assez étroites bordées d'édifices de gabarit moins important.

<input checked="" type="checkbox"/>	Bon état apparent	<input checked="" type="checkbox"/>	Bon niveau (authenticité)
<input type="checkbox"/>	Menacé	<input type="checkbox"/>	Remanié
<input type="checkbox"/>	Vestiges	<input type="checkbox"/>	Dénaturé

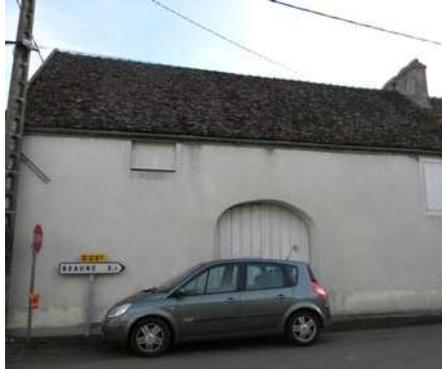
N° 421

Titre courant: **7 maisons de vigneron**

Commentaire descriptif: Huit maisons étudiées. Maisons de vigneron se composant d'un logis comprenant une cave, un rez-de-chaussée et un étage, flanqué d'un cellier ou d'une cuverie, formant un long bâtiment rectangulaire. Maisons couvertes de toits à longs-pans de tuiles plates. Occasionnellement, présence de lucarnes. Ces édifices présentent une mise en oeuvre soit en moellons de pierre apparents, soit en maçonnerie enduite. Baies rectangulaires, en plein cintre, en arc segmentaire ou à linteau délardé, portes charretières fermées par des vantaux en bois. Escalier sur la façade principale, menant au rez-de-chaussée surélevé. Escalier le plus souvent droit et en pierre ou parfois escalier parallèle à la façade avec un garde-corps métallique.

Diagnostic: Les maisons de vigneron de la commune présente une typologie et des caractéristiques marquées : absence de souillarde, cuverie systématiquement dans le prolongement du logis et récurrence d'un escalier droit et non plus parallèle à la façade.

Etat	<input checked="" type="checkbox"/>	Bon état apparent	<input checked="" type="checkbox"/>	Bon niveau (authenticité)
	<input type="checkbox"/>	Menacé	<input type="checkbox"/>	Remanié
	<input type="checkbox"/>	Vestiges	<input type="checkbox"/>	Dénaturé

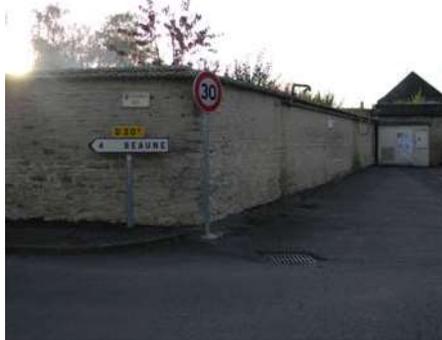
N° 423

Titre courant: **lavoir**

Commentaire descriptif: Edifice de plan rectangulaire, fermé. Bassin rectangulaire en pierre de taille. Toiture à compluvium sur les quatre côtés.

Diagnostic: Seul lavoir de la commune. Edifice fermé, intérieur non visible depuis la rue. Recensement par le SRI en 1990.

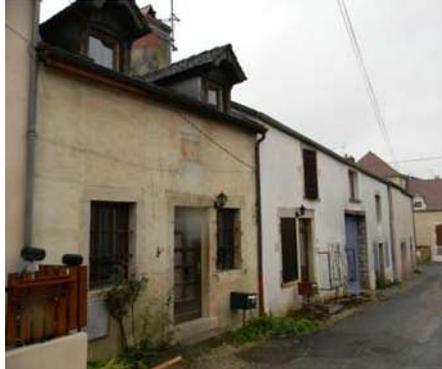
N° 424

Titre courant: **maison**

Commentaire descriptif: Bâtiment de plan rectangulaire, comprenant un rez-de-chaussée et un étage, implanté à l'angle de la Grande rue et de la rue des Peinguets. Toit à longs-pans couvert de tuiles plates. Bâtiment édifié en moellons de pierre apparents sur les façades nord et ouest et enduits sur la façade est. Baies rectangulaires, à linteau délardé et une porte charretière rectangulaire. Sur la façade nord, la partie ouest est en légère saillie.

Diagnostic: Bâtiment présentant une mise en oeuvre simple, mais bénéficiant d'une implantation en angle de rue qui lui offre une réelle visibilité. La répétition de volume et de mise en oeuvre identiques le long de la rue des Peinguets crée une certaine homogénéité.

<input checked="" type="checkbox"/>	Bon état apparent	<input checked="" type="checkbox"/>	Bon niveau (authenticité)
<input type="checkbox"/>	Menacé	<input type="checkbox"/>	Remanié
<input type="checkbox"/>	Vestiges	<input type="checkbox"/>	Dénaturé
