# **RAPPORT TECHNIQUE SUR L'ASSAINISSEMENT COLLECTIF**

## EXERCICE 2021

# **DE LA COMMUNAUTE D'AGGLOMERATION BEAUNE COTE ET SUD**

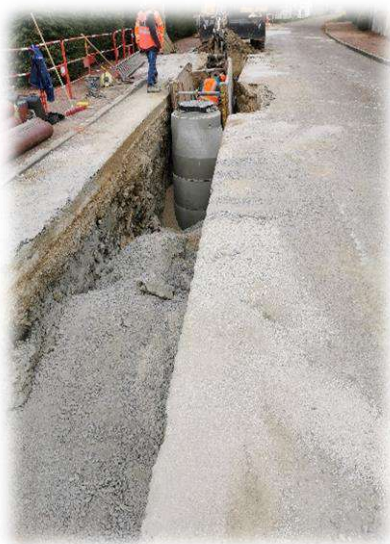
Travaux quartier Lavirotte Nolay

| COMMUNE<br>Ou SITE | OPERATIONS | MONTANT<br>en € HT |
|---|---|---|
| <b>NOLAY</b> | Mise en séparatif du réseau quartier Lavirotte (1100 ml) | 358 000 |

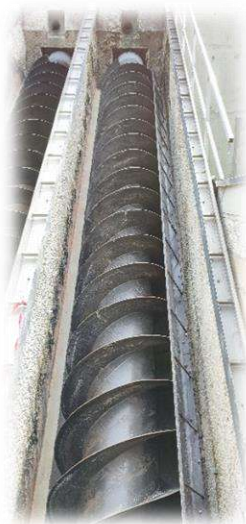
Vis de relevage UDEP Monge

| COMMUNE<br>Ou SITE | OPERATIONS | MONTANT<br>en € HT |
|---|---|---|
| <b>BEAUNE</b> | Réhabilitation du génie-civil des auges des vis de relevage et renouvellement des 3 vis sur STEP | 100 000 |

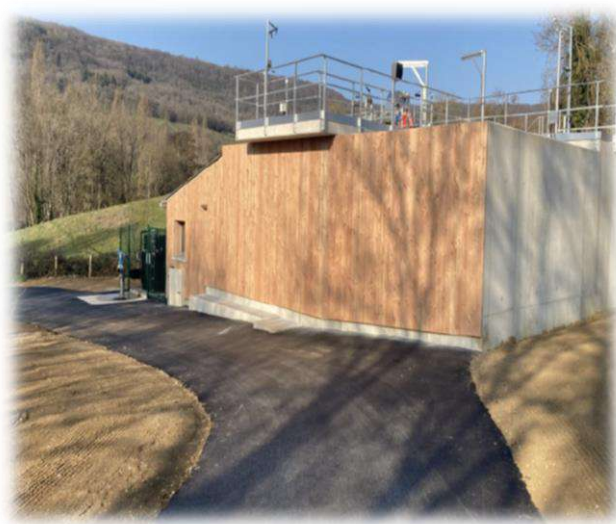
UDEP de MELOISEY

| COMMUNE<br>Ou SITE | OPERATIONS | MONTANT<br>en € HT |
|---|---|---|
| <b>MELOISEY</b> | Mise en route et Inauguration de la nouvelle station d'épuration | 920 000 |

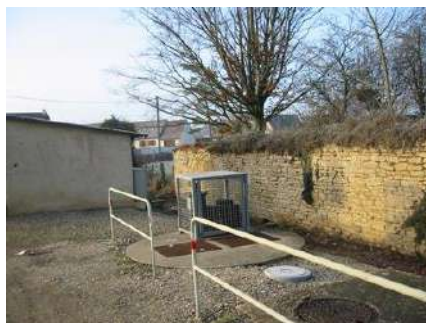
*Poste de relèvement école à COMBERTAULT*

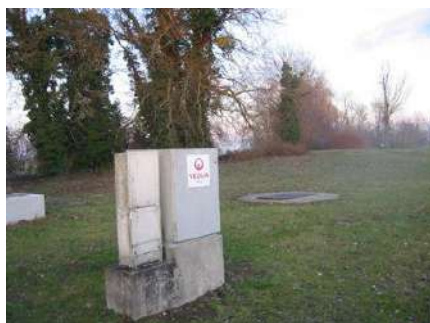
*Poste de relèvement  
du Golf*

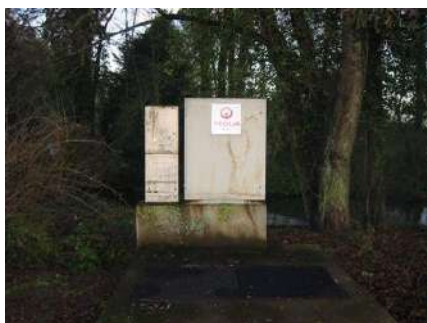
*Poste de relèvement  
Bouzaize*

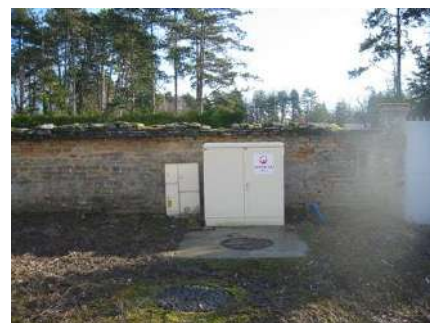
*Poste de relèvement  
rue aux loups*

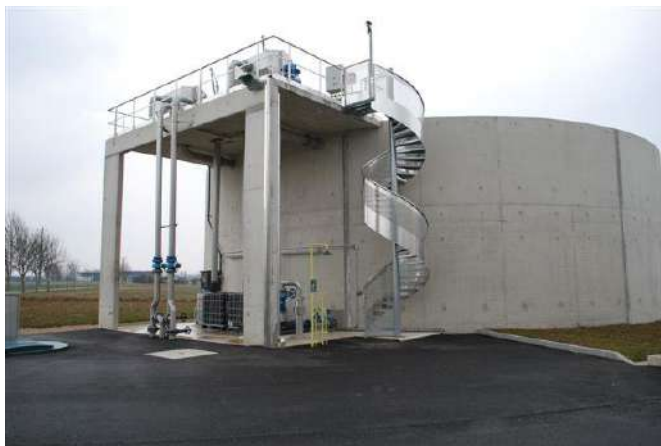
Bassin de stockage des effluents  
vinicoles de la STEP

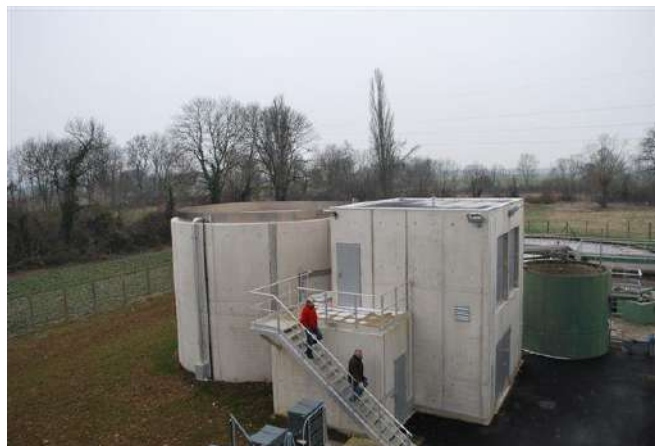
Réacteur à flore fixée fluidisée (R3F)  
utilisé uniquement pendant les vendanges

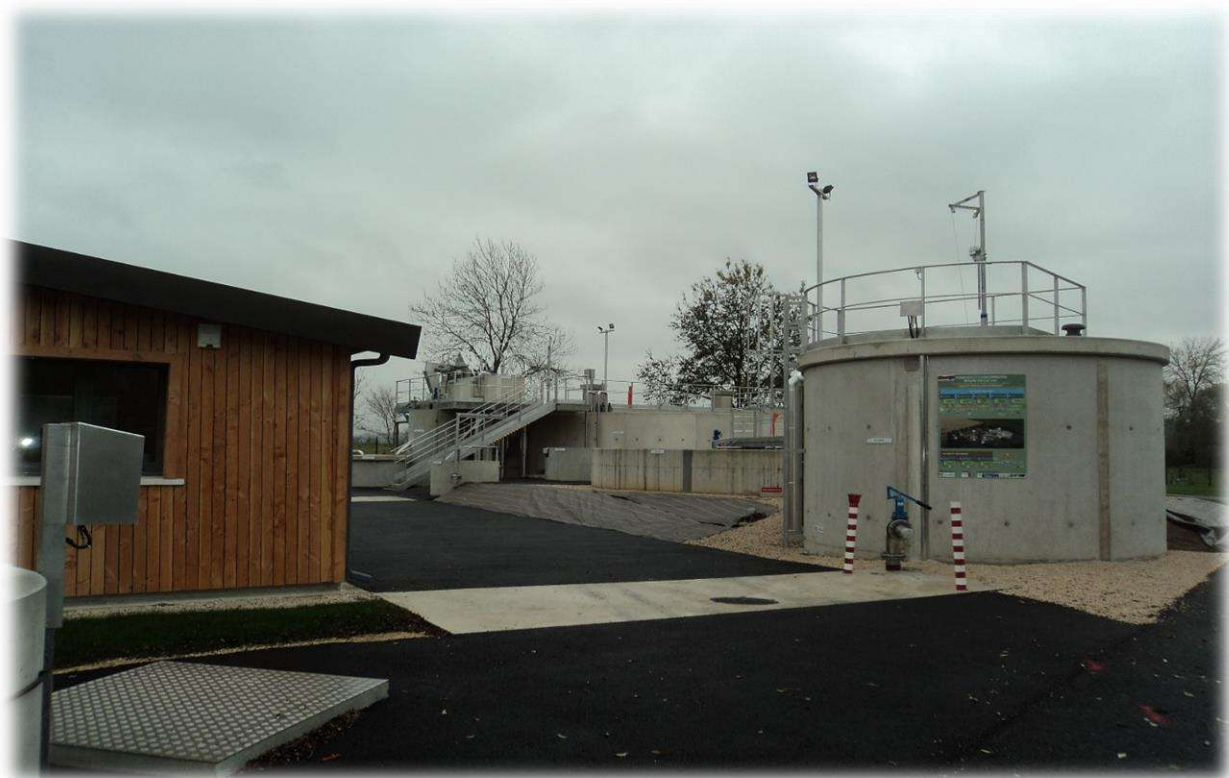
La nouvelle station de traitement des eaux usées d'une capacité de 1950 EH a été mise en service le 22 août 2017. L'ancienne station a été démolie.

Station de Sainte Marie la Blanche janvier 2018
